## Internationales FIAT 2300 Register

## Technik-Tipp 14: Motorabdichtung - aber wie?

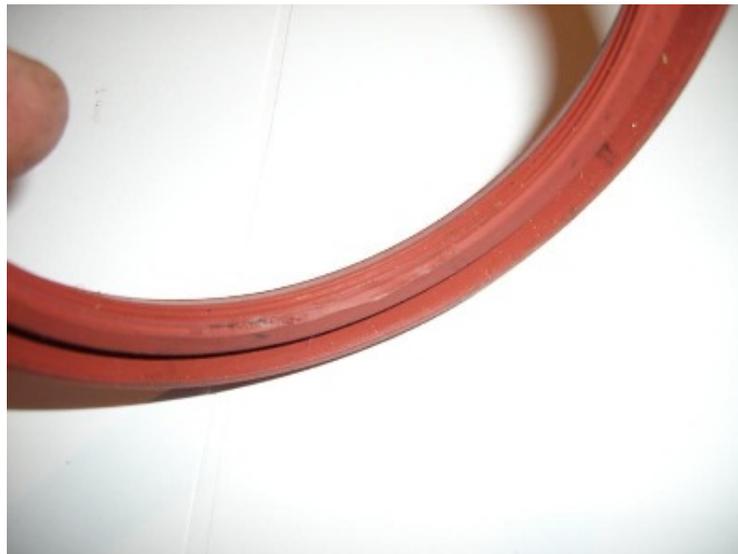
- Erstens verbauen wir meist Simmeringe aus Altbestand. Mir sind dabei schon mehrfach „neue“ Radialdichtringe mit defekten Dichtlippen untergekommen. Wer sowas einbaut, hat sowieso schon verloren.

Neuer Ring mit  
beschädigter  
Dichtlippe

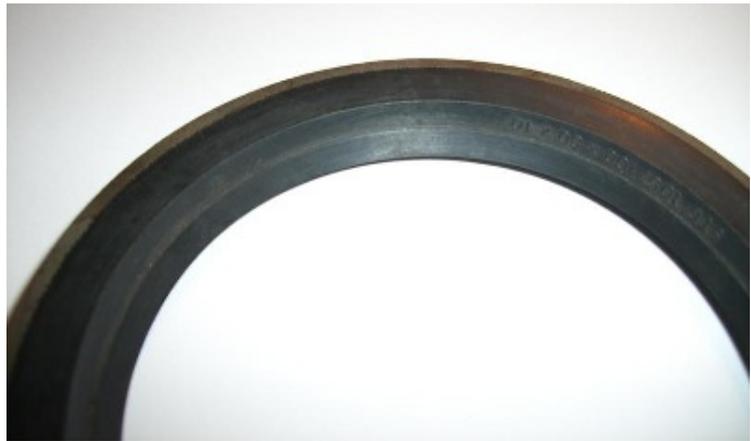
Simmerring ohne Rücklaufrillen und ohne Staubschutzlippe, Abmessung 105/100x80x10, also mit "Kragen"

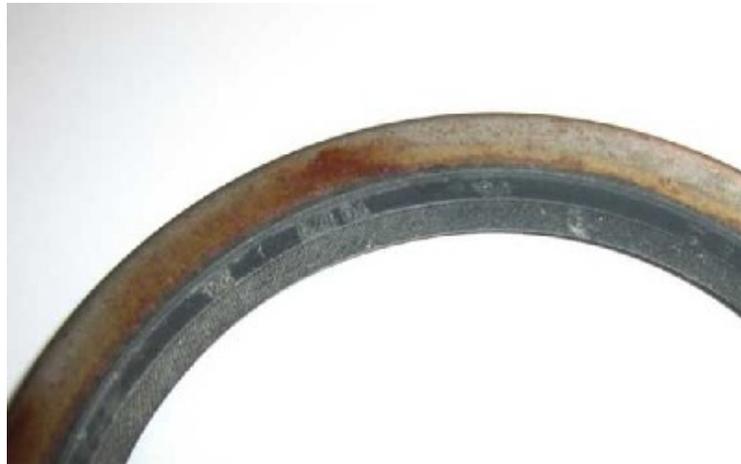
Hoffentlich kann man's erkennen, alter Simmerring mit Rücklaufrillen für linksdrehende Welle (hinterer Simmerring, hier dreht die KW linksherum, von hinten betrachtet)

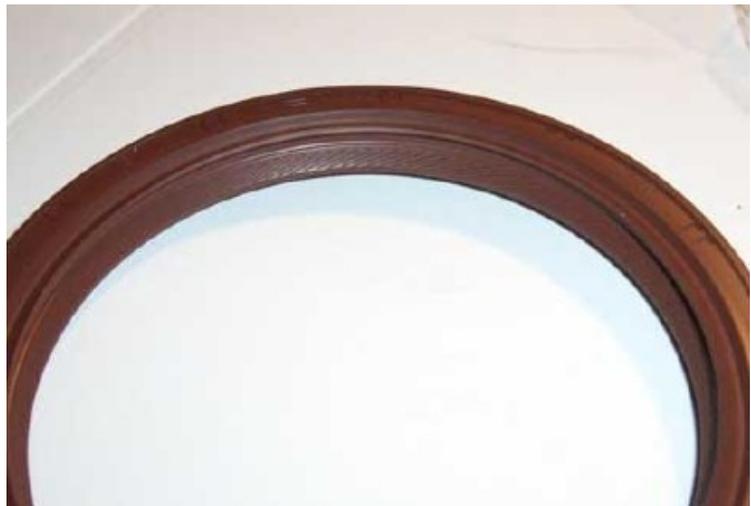
Moderner Dichtring mit Staubschutzlippe, linksdrehend

Geht's auch anders? Da habe ich mir was überlegt: Alte Ringe braucht kein Mensch mehr zu nehmen! Klar gibt's z.B. den hinteren Simmerring in moderner Ausführung mit Staubschutzlippe bei mehreren Herstellern zu kaufen. Das ist also das wenigste, was man tun sollte, nicht alte Lagerbestände verwenden. Preiswerter ist's außerdem. Was ich aber empfehle, ist ein moderner Dichtring mit

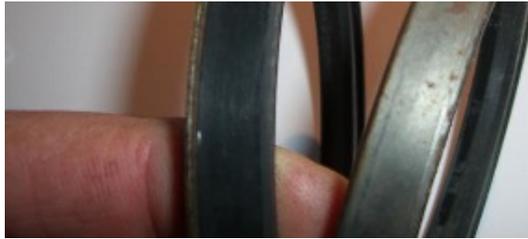
Die ersten Motoren hatten übrigens auch hinten an der Kurbelwelle einen Simmerring mit Kragen, in der Abmessung (105/100x80x10). Dadurch war gewährleistet, dass der Ring beim

Einpressen in den hinteren Lagerdeckel, der keinen Anschlag für den Ring hatte, genau richtig saß. Später war das nicht mehr erforderlich, da der Lagerdeckel nun mit hinterem Anschlag

für den Simmerring ausgeführt war. Nun war die Abmessung also 100x80x10 linksdrehend.

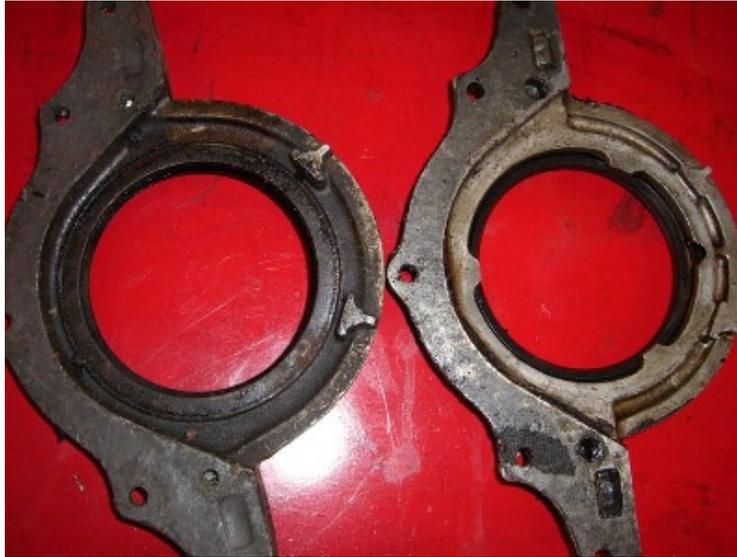
Hinterer Lagerdeckel im Vergleich: links die alte Ausführung ohne Tiefenanschlag für den Simmerring, der brauchte also den "Kragen", rechts die spätere Ausführung mit Tiefenanschlag.

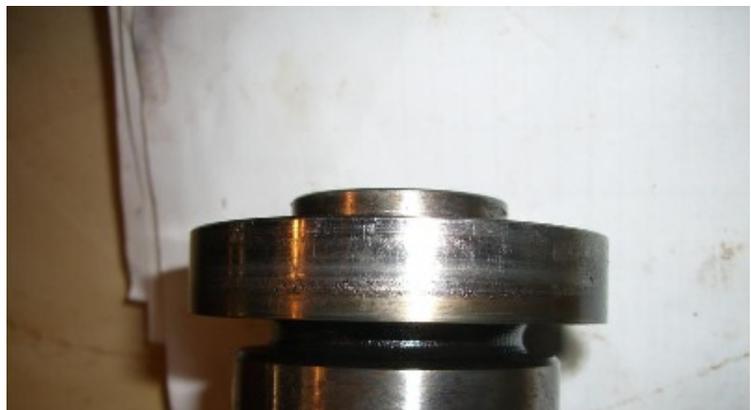
Und jetzt sind wir beim Knackpunkt: Klar habe ich immer die Simmerringe erneuert, aber bei Baugleichheit liefen die Dichtlippen wieder an der selben Stelle auf der Kurbelwelle, wo sich der alte Ring bereits 1/10 mm eingearbeitet hatte. Vielleicht hatte man Glück und alles war halbwegs dicht,

aber niemals vollständig. Oder noch schlimmer: Die Lippe saß nun etwas weiter außen, wo leichte Korrosion bereits die ansonsten glatte Oberfläche der Kurbelwelle angegriffen hat.

Wenn man jetzt einen alten Simmerring nimmt -- na klar, dann tropft's wieder. Abhilfe: Kurbelwelle schleifen und Ring mit angepassten Maßen nehmen: TEUER und viel Sucherei. Habe aber über Hans-Dieter gerade einen Tipp von Christoph bekommen, dass es eine Firma gibt, die dünne Stahlringe zur Reparatur der Dichtflächen liefern kann. Ich werde mich da schlau machen. Danke Christoph!

geänderter Höhe: z.B. hinten 100x80x8,5mm, also Höhe 8,5 mm statt original 10mm. Dadurch liegt die Dichtlippe etwa 1 mm weiter innen auf der Kurbelwelle, in einem Bereich, wo die Lauffläche auf der Kurbelwelle noch absolut unverschlissen ist.

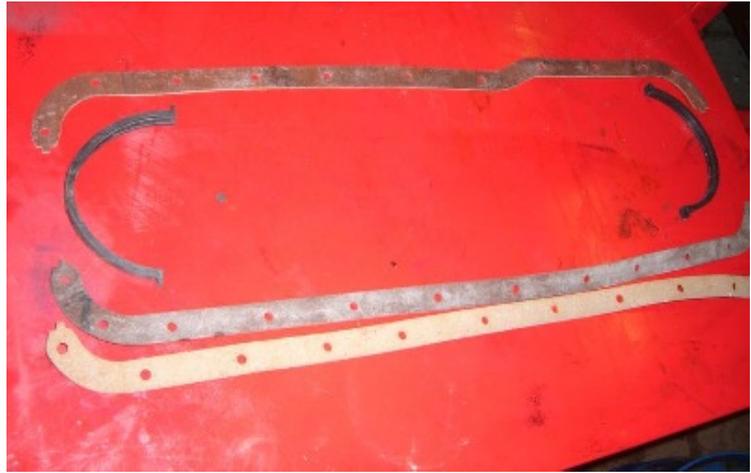
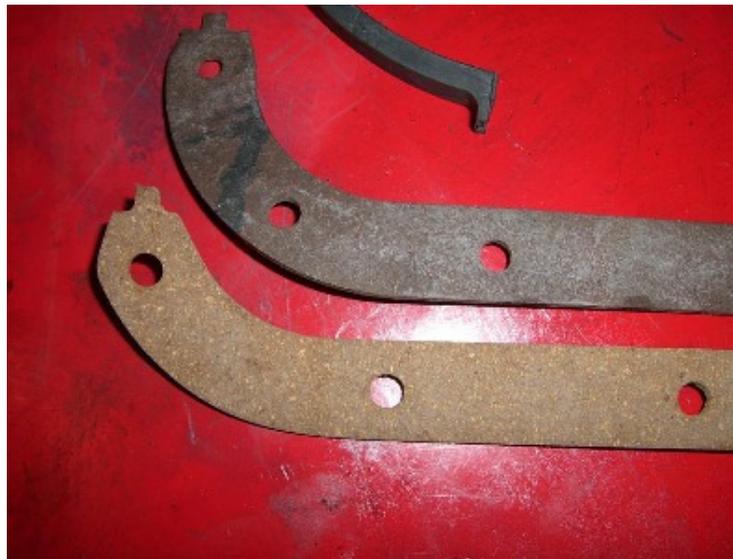
Die Abdichtung der Ölwanne besteht aus vier Dichtelementen: zwei Gummihalbringe für die KW-Deckel vorne und hinten und zwei Gummi- oder Korkdichthälften für die Wanne.

Die Gummi-Halbringe sind auch aus Altbeständen gut verwendbar, immer noch elastisch. Anders sieht es mit den Ölwanndichtungen (links und rechts verschieden) aus. Meist sind die in den Motordichtsätzen aus einem gummiähnlichen rötlichen Material, das sich oft als steif wie ein Brett zeigt. Sowas sollte dann besser nicht verbaut werden. Besser ist dann Naturkork, denn

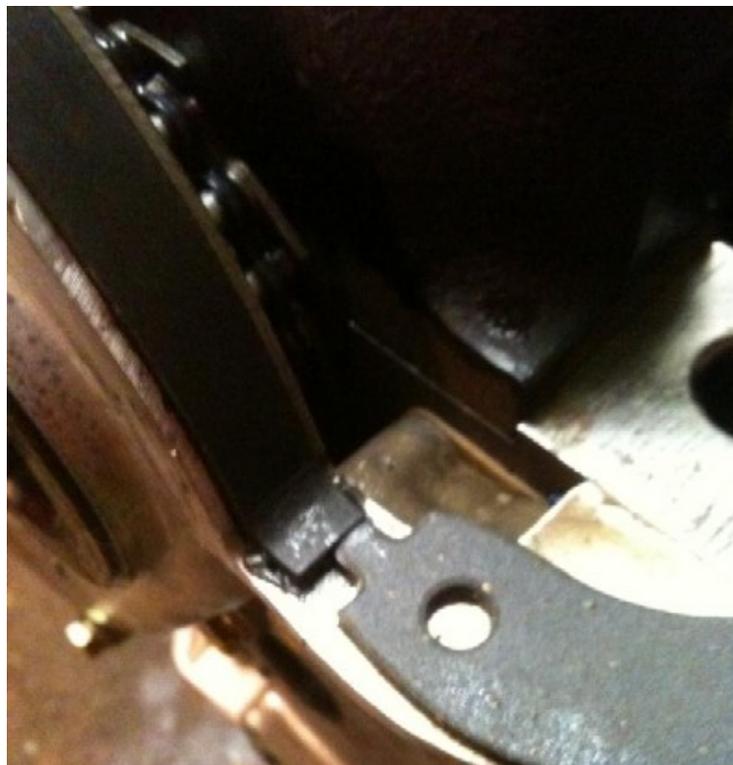
Bei der Montage der Halbringe und der Ölwanndichtungen ist auf das korrekte Einschieben der „Nasen“ in die Gummiringe zu achten.

Ohne Dichtmasse läuft gar nichts: Ich verwende Silikondichtmasse schon beim Einsetzen der Halbringe in die Aludeckel (sparsam) und vor allem in den Ecken, wo Halbringe und Ölwanndichtungen aneinanderstoßen. Diese Dichtmasse muss aber so aufgebracht werden, dass sie beim Anziehen der Ölwanne nicht nach innen gedrückt wird, sonst findet man sie beim nächsten Zerlegen des Motors am Sieb der

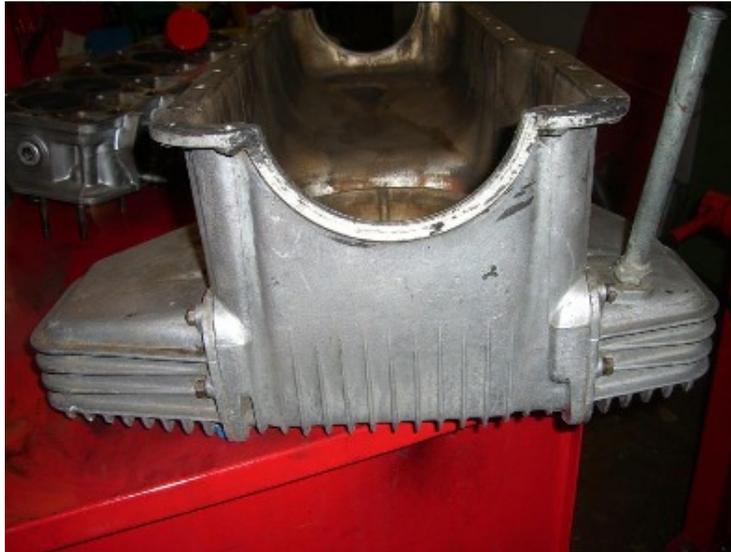
neue Ausführung

An dieser Stelle eine Anmerkung zu den verschiedenen Ausführungen der Alu-Ölwanne der S Coupés: Es gibt zwei grundsätzliche Bauvarianten: die alte einmal (waagrecht) geteilte und die neuere dreiteilige (zweimal senkrecht geteilt, mit von mir so genannten „Ohren“). Und dann eine ganze Reihe von Untervarianten, die sich z.B. durch den eingegossenen „Abarth“-Schriftzug oder die eingebauten

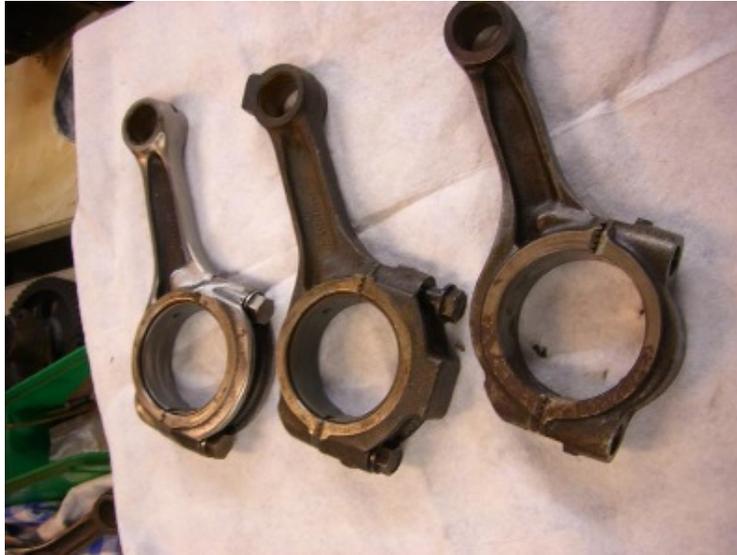
links ein erleichtertes, poliertes Pleuel, 120g leichter als das 825g schwere mittlere Pleuel, das ebenfalls einem S Motor entnommen wurde und rechts das "Standard" S Coupé Pleuel mit dem 24 mm breiten Schaft und völlig unbearbeitet! (Da hat sich Abarth vielleicht gedacht, FIAT schaut sowieso nicht mehr in die Motoren rein...)

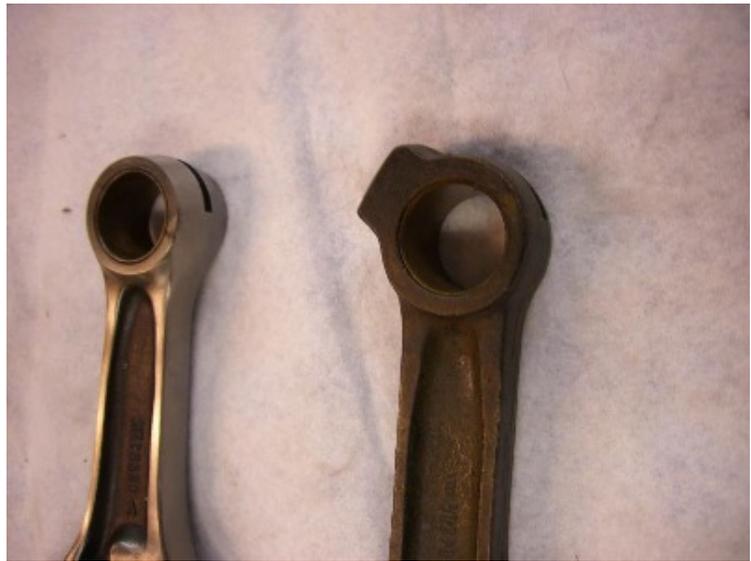
Laut den Werbebeschreibungen und alten Testberichten sollten die Pleuel im S Coupé ja poliert sein, aber bei den rund 10 S-Motoren, die ich auseinandergelassen habe, ist mir kein einziges poliertes Pleuel untergekommen. Mag ja sein, dass die allerersten Autos polierte Pleuel hatten, vielleicht finde ich ja im Motor meines Cabrios welche, den ich nächstes Jahr mal

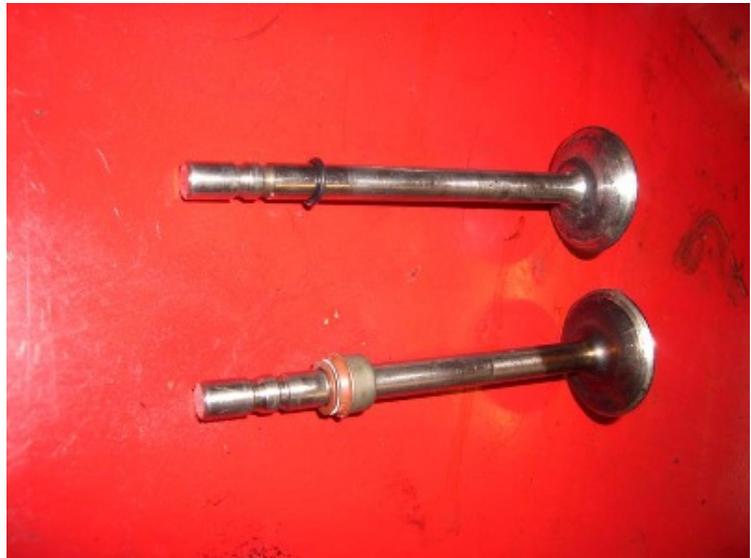
Für Bläuen beim Gaswegnehmen sind meist die Guss-Ventilführungen verantwortlich, die original keine wirkliche Abdichtung besitzen. Zwar wird ein winziger Gummiring oberhalb der Führungen auf den Ventilschaft geschoben, aber dessen Funktion ist wohl äußerst zweifelhaft.

"Schaftabdichtung" im Vergleich: oben der originale Mini-Ring, der sich mit dem Ventil auf und ab bewegt, und unten die moderne Schaftabdichtung, die fest auf der Ventilführung sitzt, siehe nächstes Bild.

Aber man kann die Führungen mit modernen Schaftabdichtungen versehen, am einfachsten geht das bei ausgebauten Führungen auf der Drehbank, aber auch etwas mühsamer im eingebauten Zustand (natürlich nur bei ausgebauten Ventilen). Ein wesentlicher Schritt, aus unseren Motoren moderne umweltfreundliche Alltagsaggregate zu machen. Näheres dazu seht ihr bereits [HIER](#).

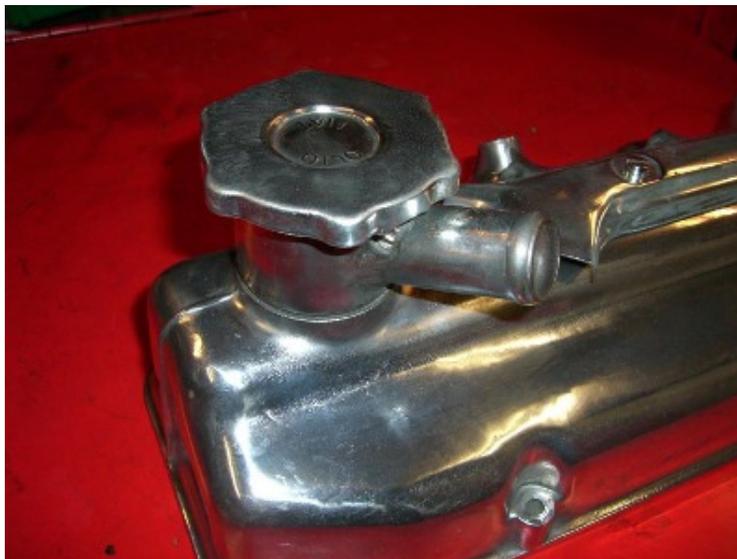
Dies ist die alte Ausführung, an dem verlängerten Einfüllstutzen wird ein Gummischlauch nach unten angeschlossen.

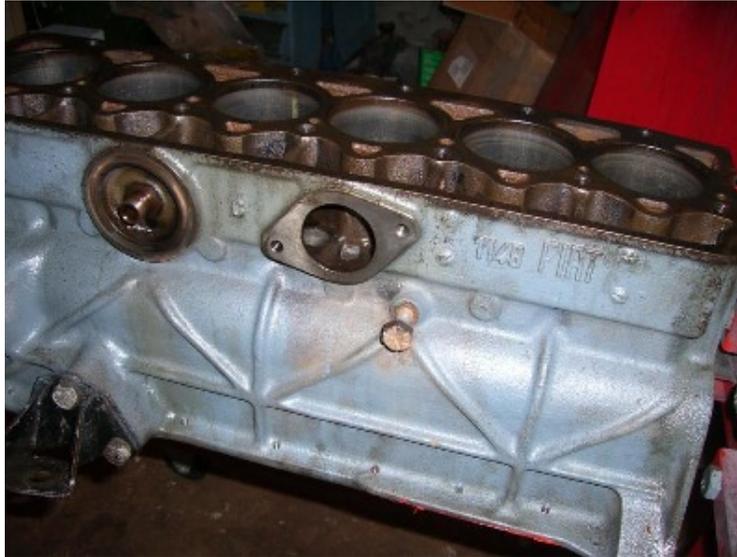
und hier die neuere Ausführung mit Anschluss am Motorblock

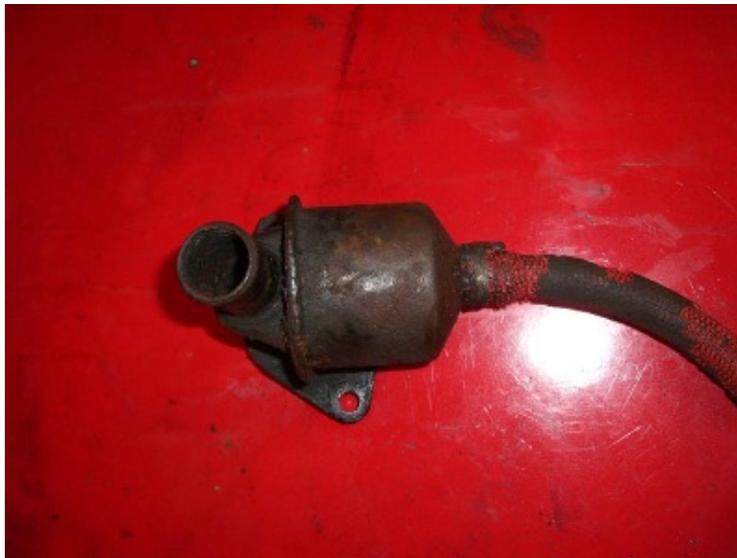
gegriffen. Ok, also diese zweite Ausführung entlüftete nun nicht mehr von oben vom Ventildeckel aus, sondern direkt vom Kurbelgehäuse über ein Anschlussstück, in dem der Ölnebel „kondensiert“ wurde und in die Alu-Ölwanne über eine Schlauch zurücklaufen sollte. Entlüftet wurde weiterhin durch einen dort angeschlossenen Schlauch ins Freie.

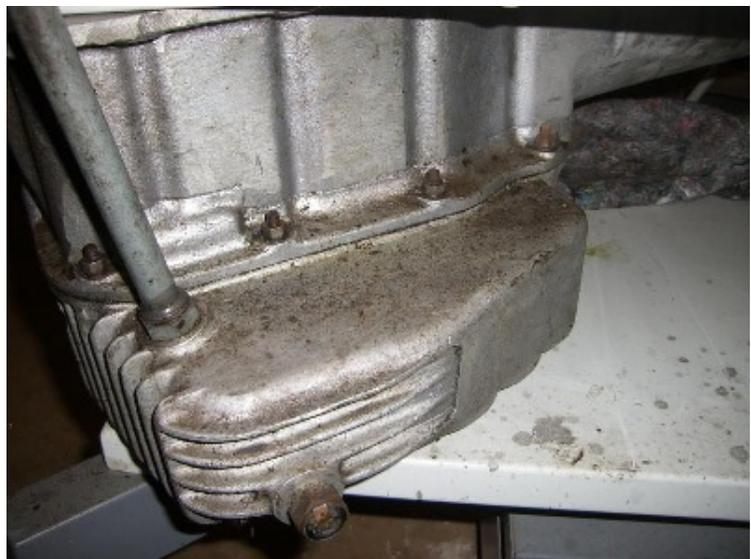
Alte Ölwanne,  
waagrecht geteilt

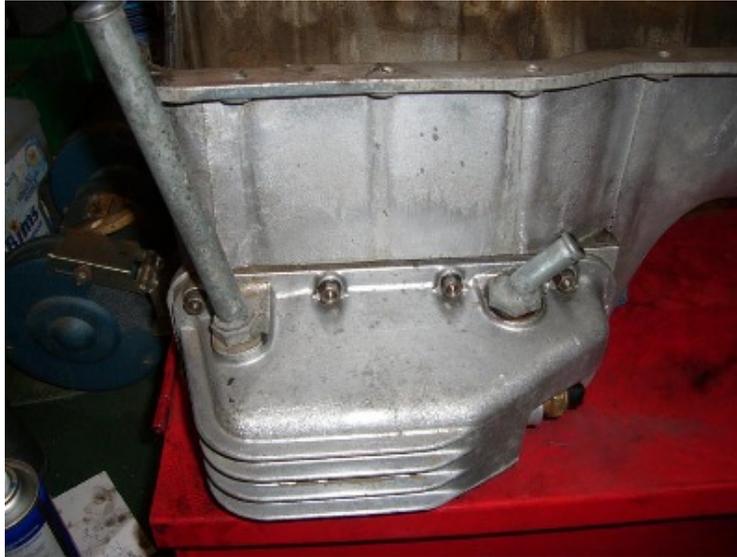
Neue Ausführung,  
dreiteilig, mit  
Ölrücklaufanschluss

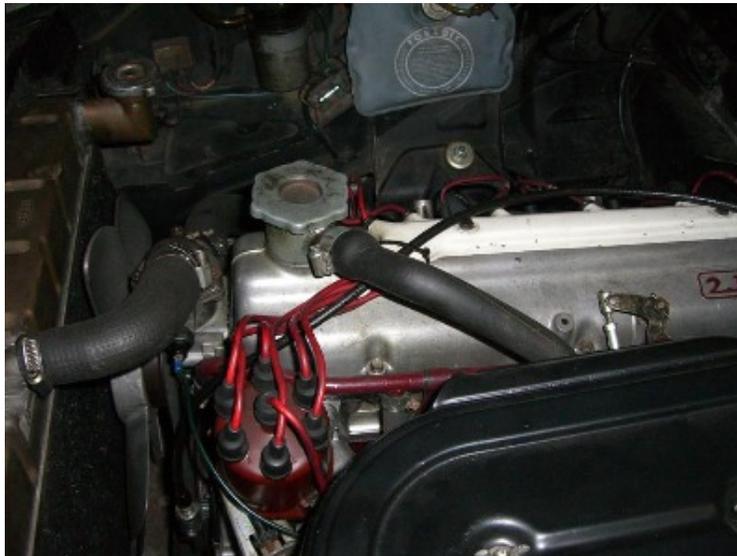
Der Schlauch vom  
Ventildeckel führt bei  
meinem Cabrio zur  
Unterseite des  
Luftfiltergehäuses. Ich  
habe das alte originale  
durch eines der letzten  
Serie mit  
Schlauchanschluss  
ersetzt.

Alle älteren Varianten sollten so umgestaltet werden, dass der Schlauch der Kurbelgehäuse-Abluft direkt in den Luftfilter geführt wird, in der einfachsten Variante einfach den Schlauch in die Ansaugöffnung des Luftfilters einschieben, besser den Filterkasten umbauen wie im Technik-Tipp 2 beschrieben, oder einen Luftfilter neuerer Bauart mit unterem Anschluss für den Schlauch wie auf dem Foto in meinem Cabrio nehmen.
