Internationales FIAT 2300 Register

Tip9: Nockenwelle

Nockenwelle

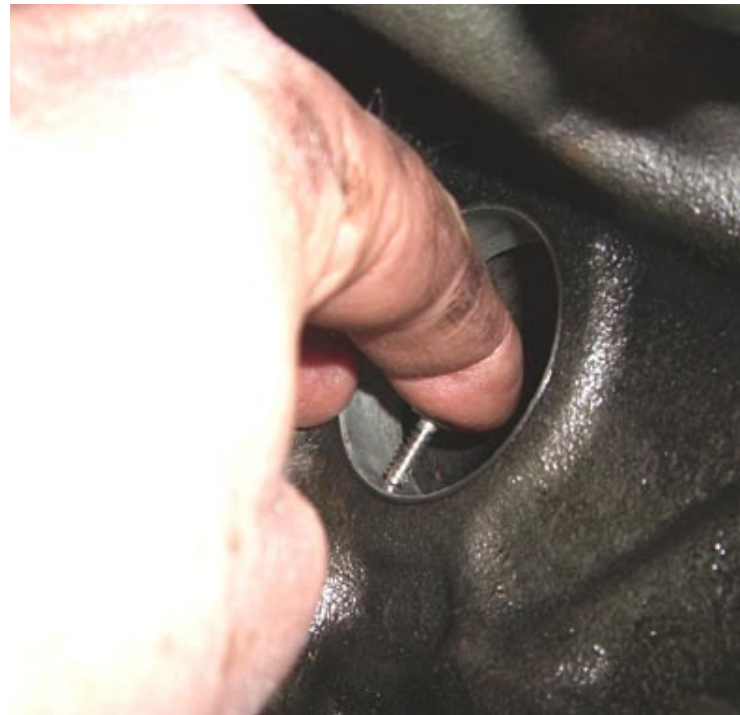
**2. Falsche Montage der drei hinteren Lager:**

Lager: Bohrung in der Lagerschale fluchtet nicht mit der Ölzufuhrbohrung im Block, was den mehr oder weniger schnellen Exitus zur Folge hat (siehe Bilder unten).

Die Schraube auf dem Bild müsste sich in die Ölbohrung einschieben lassen

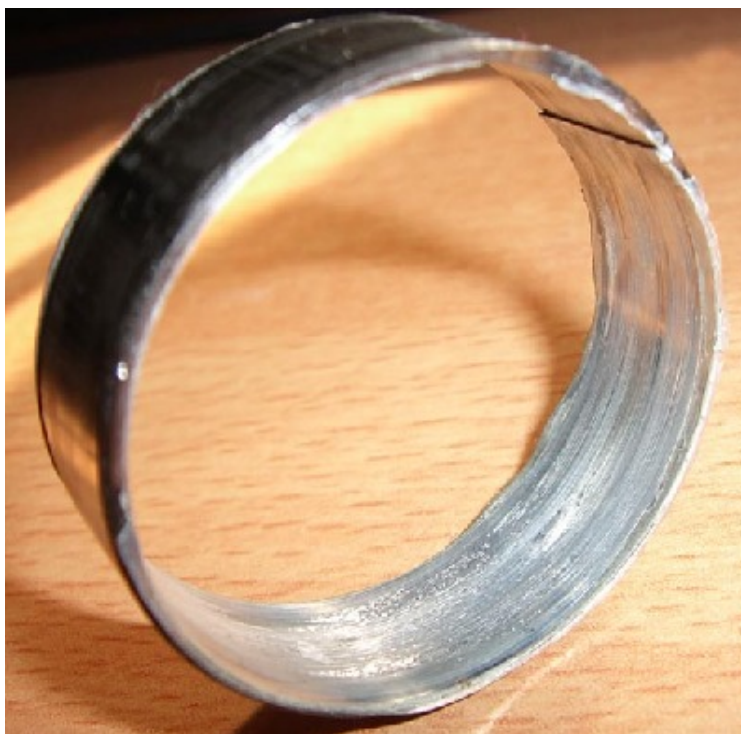
Bei einem Motor, den ich derzeit wieder aufbaue, hatte das dritte Nockenwellenlager gefressen.

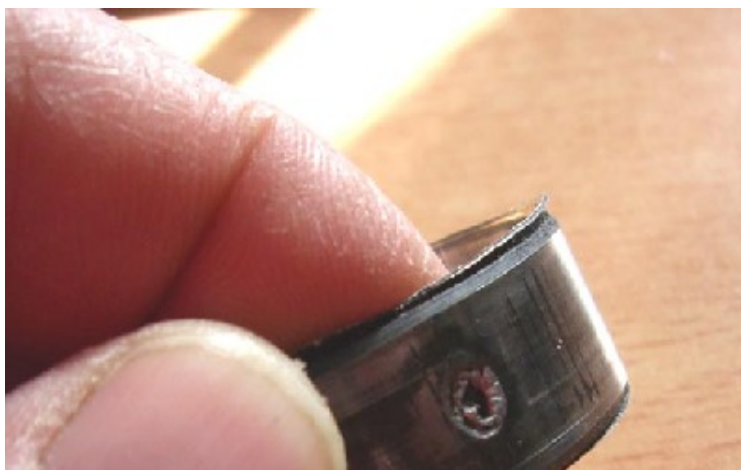
Das gleiche Lager und seine ehemalige Ölbohrung: da geht nix mehr!

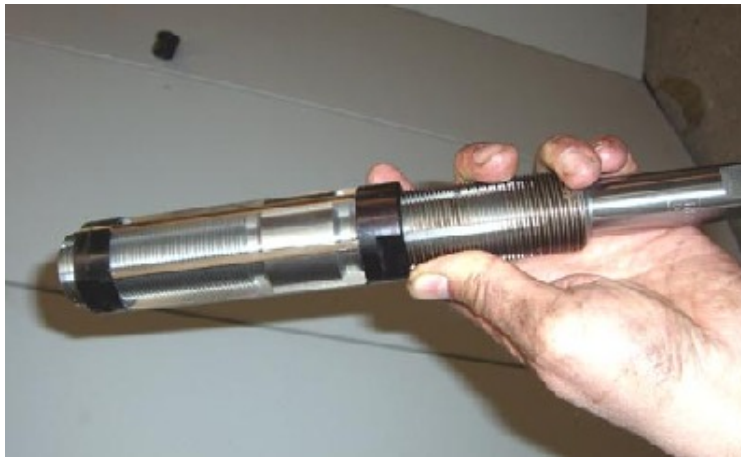
Verstellbare Hand-Reibahle 45-55 mm

Keine Arbeit für Anfänger, ich brauchte dazu: eine Drehbank und eine verstellbare Reibahle, in diesem Fall von ca. 47 mm Durchmesser, selbst bei ebay gebraucht kein Teil, das man alle Tage findet, denn die Dinger kosten so 400-500 Euro neu, und das, um nur ein Lager aufzureiben..... Ich hatte auf der Techno Classica Glück und erstand eine nagelneue Hunger-Reibahle.

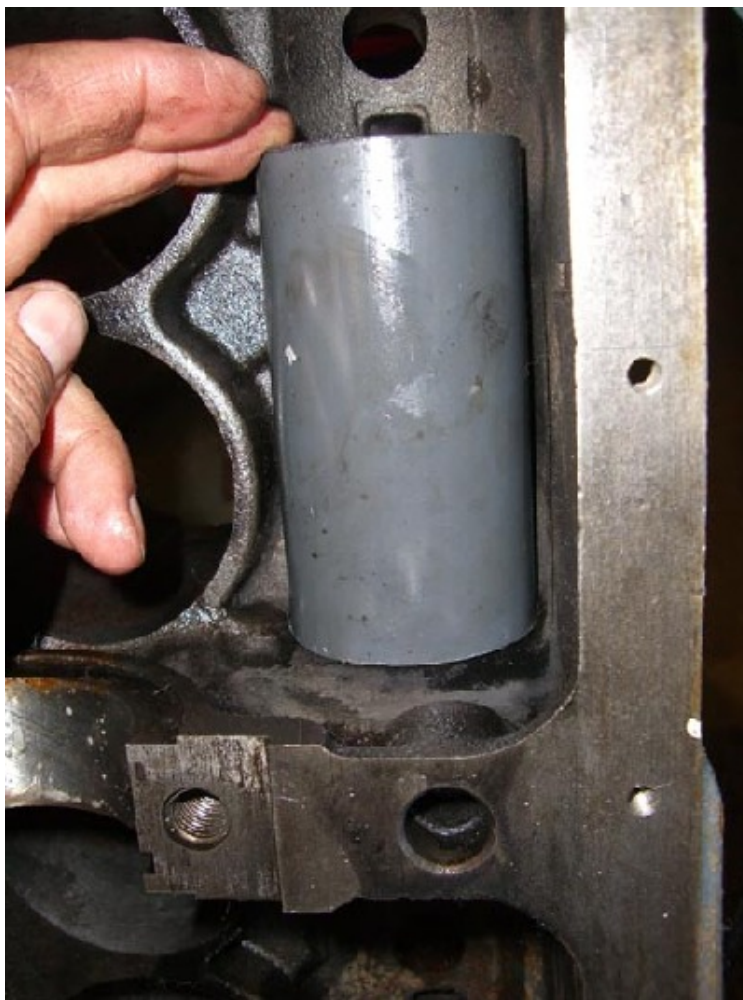
Dann stecke ich einen Hammerstiel von vorne durch das vordere Nockenwellenlager, auf den ich mit einem anderen Hammer dann draufschlage und das Lager eintreibe. Der Außendurchmesser des Plastik-Treibdorns ist so gewählt, dass er sich an die Wand des Motorblockes anlehnt und das Lager dann beim Einschlagen nicht verkantet werden kann.

So sitzt das neue Lager perfekt, die Ölbohrung paßt und der kniffligste Arbeitsschritt, das Aufreiben kann folgen. Dazu muss ich aber noch eine Führungsbuchse drehen.

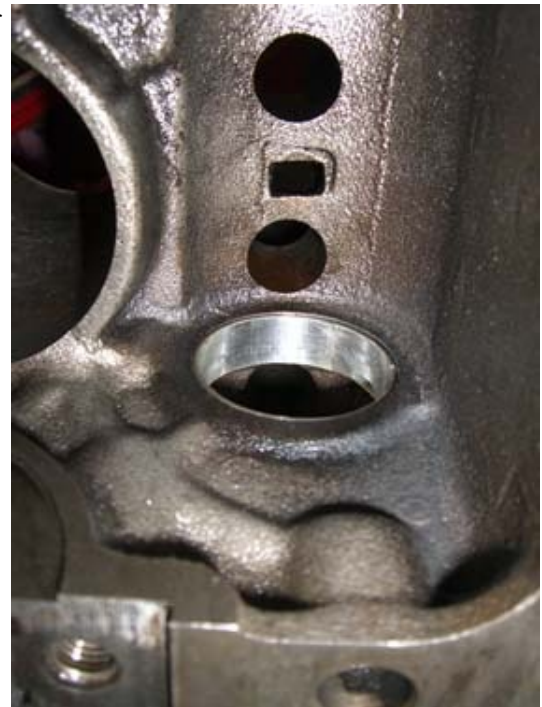
Und so sieht das fertig aufgeriebene Lager dann aus. Der Einbau der Nockewelle zeigt dann, ob alles schön fluchtet und sich die Welle leicht dreht. Hier war alles ok.

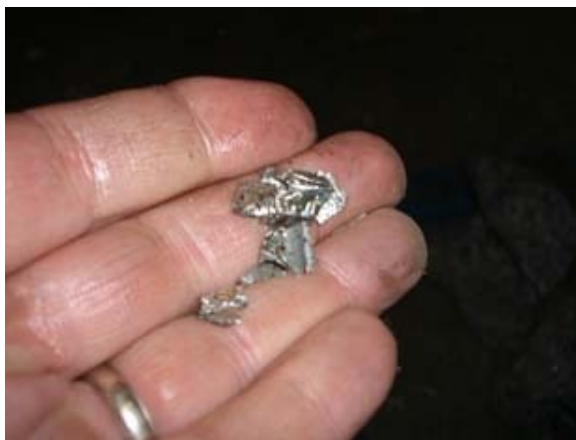
Das bleibt übrig: hauchdünne Aluminium-Blättchen, die von den scharfen Schneidmessern der Ahle abgeschabt wurden.
