Die Zierleisten sind mit sechs geschraubten Haltern befestigt. Diese bestehen aus einem Blechstreifen und einer angeschweißten Stange mit einem M5-Gewinde am hinteren Ende – pro Seite drei lange, zwei kurze und hinten ein kurzer, der schräg in der Leiste liegt. Die Zierleiste ist oben und unten U-förmig umgebördelt, so dass sich der Blechstreifen längs in die Zierleiste einlegen und durch eine 90 Grad-Drehung befestigen lässt. Bei mir war eine der langen, mittleren Schrauben so durchgerostet, dass sie schon beim Aufsetzen des Ringschlüssels durchgebrochen ist. Aber keine Bange, wenn man eine Schraube abdreh, die Teile lassen sich recht einfach nachbauen.

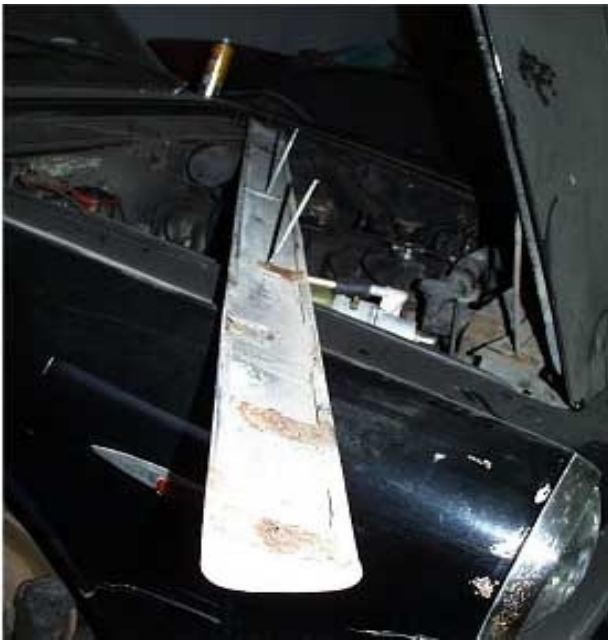
1. Eine im hinteren Kotflügel, in Fahrtrichtung vorne unten (wo denn sonst ;-).

Im Bild oben die „schräge“ Lage des Halters im Blech.

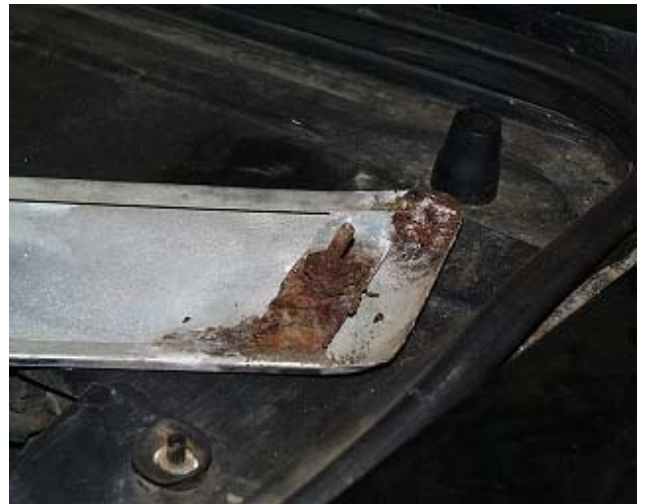
Drei Stück im Innenraum am Innenschweller, unter dem Teppich und ziemlich weit unten.

2. Die hinterste etwa 10 cm vor der Rückbank.
3. die dritte Schraube etwa in der Mitte des Innenschwellers. Dazu muss beim Originalteppich eine Befestigungsschraube des Teppichs gelöst werden. Diese Kreuzschlitzschraube findet man in der Verlängerung der äußeren Sitzschiene hinten. Dann lässt sich das Teppichstück am Innenschweller vorsichtig nach oben klappen.

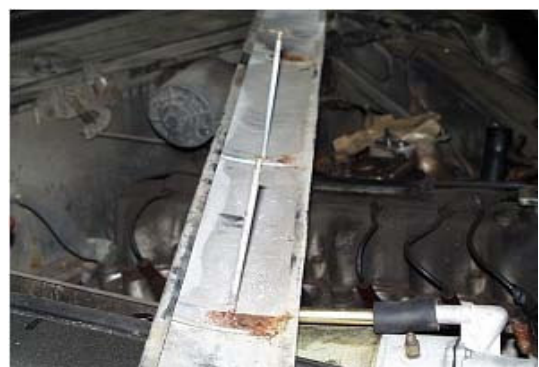
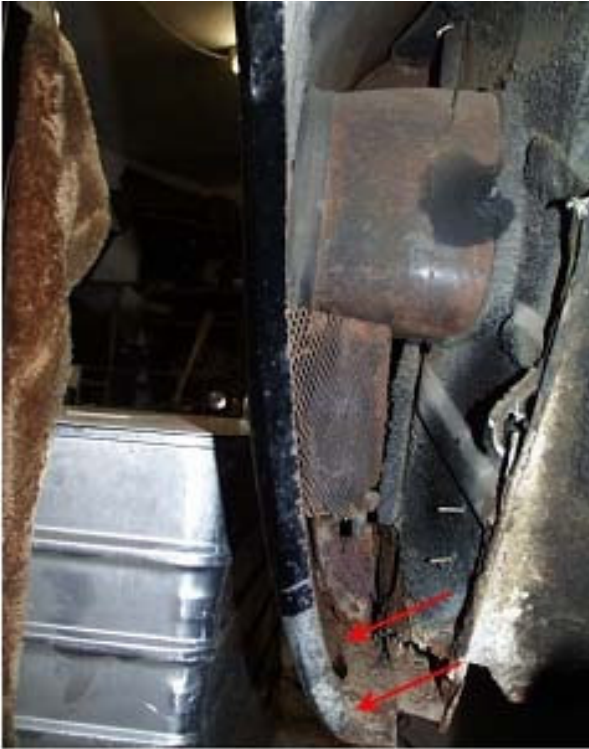
5. Die fünfte hat mir einiges an Kopfzerbrechen beschert, da sie eigentlich auch im Innenraum enden könnte, es aber nicht tut. Sie ist etwa auf der Höhe, auf der die kurzen Zierleisten der "Lufthutze" enden. Um an die Mutter heranzukommen, muss man in den Raum hinter der Lufthutze gelangen. Nimmt man das Vorderrad ab oder schlägt weit ein, findet man im hinteren Ende des vorderen Kotflügels ein Blechteil, das an der breitesten Stelle geschätzte 20 cm breit ist (siehe Bild unten rechts). Das Blech bildet sozusagen den hinteren Teil des Innenkotflügels, der das Radhaus hinten außen abschließt. Es ist mit fünf Schrauben am Falz des Radhauses befestigt. Nach dem Lösen kann man das Blech durch Drehen entfernen (bei mir war es mit Karosseriedichtmasse verklebt). In diesem Innenraum findet man die Schraube.

Nach dem Lösen kann man das Blech durch Drehen entfernen (bei mir war es mit Karosseriedichtmasse verklebt). In diesem Innenraum findet man die Schraube.

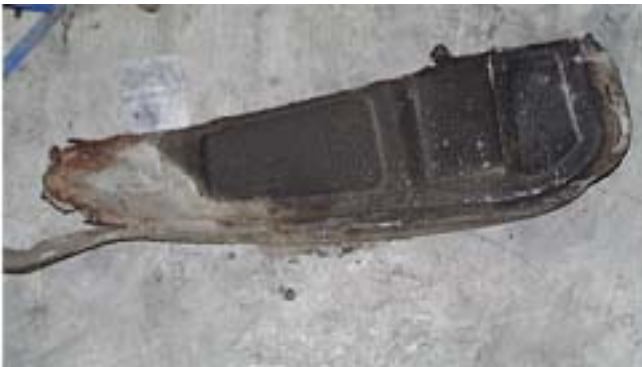
6. Die sechste Schraube sollte man inzwischen selbst gefunden haben, die liegt nämlich im vorderen Radkasten direkt unten, *vor* dem beschriebenen, abgebildeten Radlaufblech.

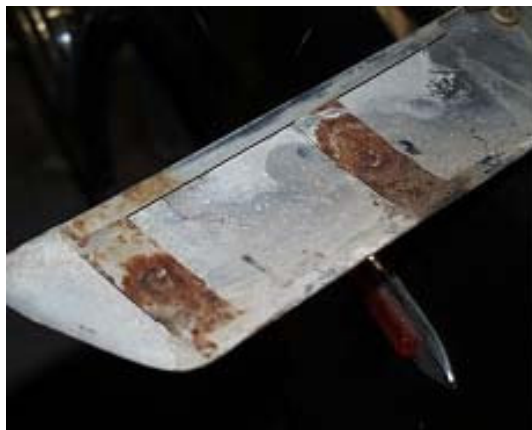
Im Bild rechts die Lage der beiden vorderen Halter.
