Internationales FIAT 2300 Register

Vorderachse: Dreieckslenker überholen

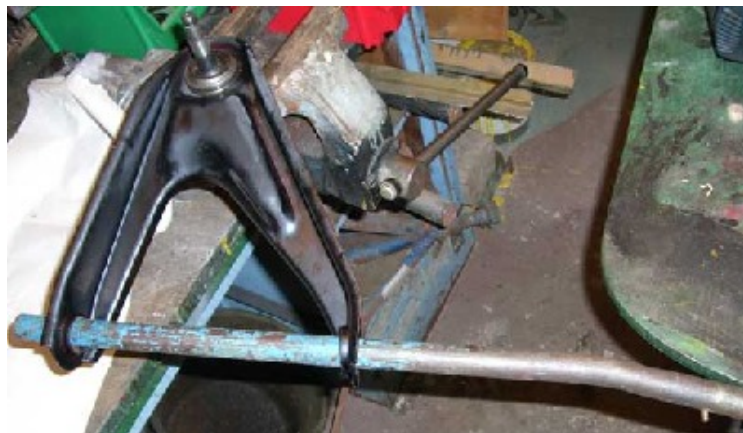
Gefühlvolle Gewalt ist hier gefragt:
Herausschrauben des Traggelenks

Muss das Gelenk nun erneuert werden, so ist es zuerst auszubauen. Es ist in den Dreieckslenker eingeschraubt. Der Lenker ist nur aus relativ dünnen Blech und man kann ihn daher und aufgrund seiner Geometrie nicht in den Schraubstock spannen. Zuerst muss aber alles gründlich gereinigt werden, damit man den Schweißpunkt findet, mit dem das eingeschraubte Traggelenk im Lenker fixiert wird. Dieser Schweißpunkt muss dann zunächst abgeflext werden, sonst ist nix mit rausschrauben. Ist das geschafft, dann wird der Lenker umgedreht und das Gelenk, das vier abgeflachte Seite besitzt, in den Schraubstock gespannt. Auf dem Foto seht ihr, wie man nun mittels eines in den Lenker geschobenen Rohres vorsichtig (damit der Lenker sich nicht verbiegt) aber doch nachdrücklich das Gelenk lösen und rausschrauben kann. Der vorherige Einsatz von Rostlöser (Caramba Rasant hat sich da bei mir bewährt) ist natürlich obligatorisch.

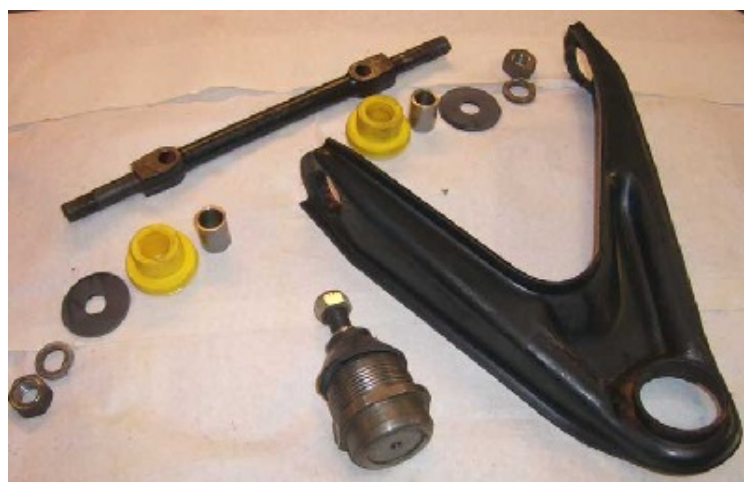
Das sind die erforderlichen Teile: 2 Muttern, 2 Sprenringe, 2 Druckscheiben, 2 PU-Buchsen, 2 Stahl-Innenbuchsen, ein neues Traggelenk. Oben die Achse, die dann später an der Karosserie festgeschraubt wird.

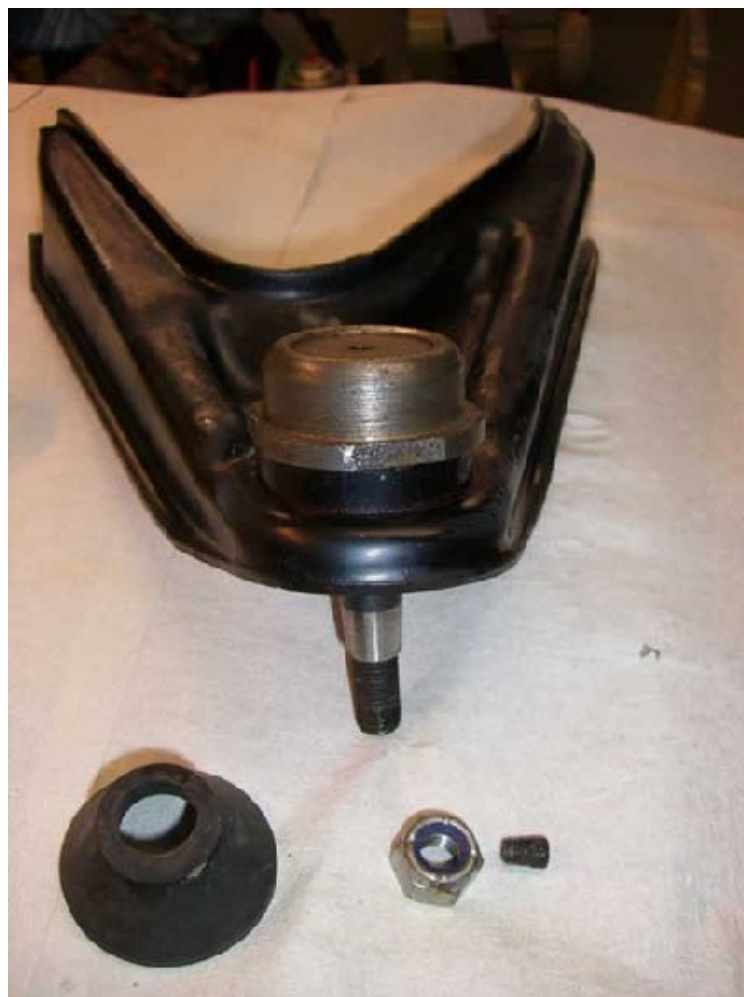
Hier ist das Traggelenk eingeschraubt, der Schweißpunkt fehlt noch. Unten rechts der kleine Stopfen, der auch durch einen Schmiernippel ersetzt werden kann.

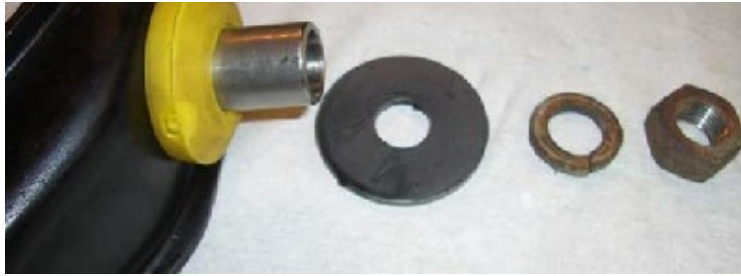
Zuerst wird eine Seite fertig montiert. Zum Einpressen der

Stahlbuchse kann man den Schraubstock zu Hilfe nehmen.

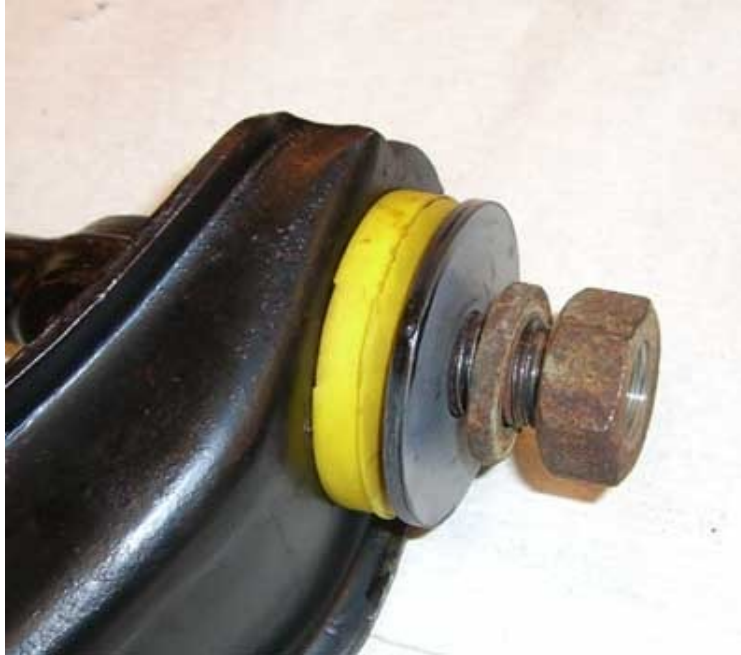
Dann die Achse durchstecken und mit Druckscheibe, Sprengring und Mutter locker zusammenschrauben

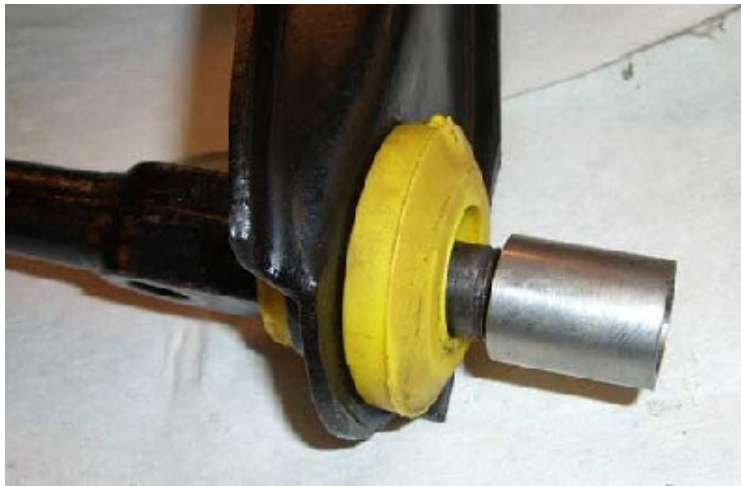
Nun kommt die zweite Seite dran: Erst PU-Buchse, dann Stahlbuchse einpressen (Schraubstock und geeignete Nuss), mit Druckscheibe, Sprengring und Mutter zusammenschrauben.

Wichtig ist, daß die innere Stahlbuchse auf beiden Seiten so weit eingepresst wird, daß sie mit der Inneseite der PU-Buchse bündig abschließt.

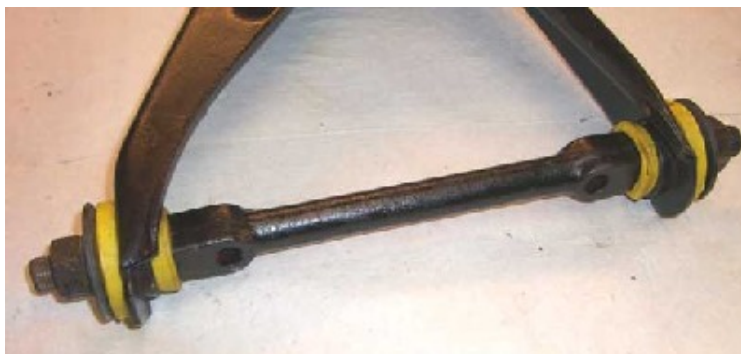
Und so sieht das Ergebnis aus. Wer will kann die PU-Buchsen auch noch schwarz lackieren.

Ganz wichtig ist die richtige Länge der neuen Innen-Stahlbuchse. Damit die Buchse mit dem Kragen an den Lenker gedrückt wird, muss die innere Stahlbuchse etwas 2-3 mm kürzer als die Gesamtlänge der gelben PU-Buchse sein. Wichtig: vor der Montage ist zu prüfen, ob die Gewinde auf der Achse lang genug sind, um Innenbuchse, Druckscheibe und Federring fest zusammenzupressen. Ggfls. ist zwischen Federring und Druckscheibe noch eine zusätzliche U-Scheibe zu legen. Auch darf die Druckscheibe nicht an den Lenker stoßen, eventuell ist eine Scheibe geringeren Außendurchmessers zu verwenden. Genaue Maße kann ich auf Anfrage gerne liefern. Materialkosten für ein Auto: etwa 50 €.
